## Ein Beitrag zur Baugeschichte der Reformierten Kirche Adelboden

Im Zusammenhang mit den Nachforschungen bezüglich der Entwicklung der Kirchenmusik in Adelboden (siehe Büchlein: "Die Kirchenposuner im alten Adelboden" von Jakob Pieren, erschienen 1995 im Verlag Dänzer in Thun) hat der Verfasser einige Thesen zur Baugeschichte der Kirche von Adelboden aufgestellt, die vielleicht für die Leser des Hiimatbriefes auch von Interesse sein könnten: Nachfolgend ein überarbeiteter Auszug aus dem oben erwähnten Büchlein.

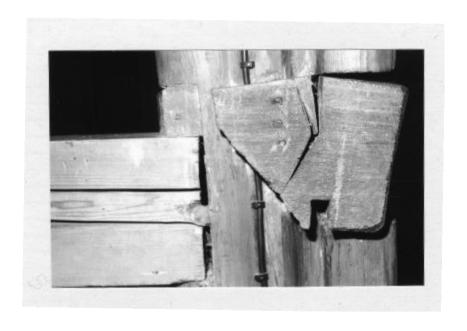
Bild des Anschlussdetails Laubenbrüstung/Säule:

Die Abschlüsse der Brüstung an den Säulen (C und D Skizze 3 und nachfolgendes Bild) wirken unsauber und passen nicht zum Erscheinungsbild der restlichen Zimmermannsarbeit (Vergleiche den Abschluss der Mädchenlaube gegen den Chor auf dem Übersichtsbild). Interessant ist auch die Lücke über der Orgelbrüstung beim Anschluss an die Porlaube der Knaben.

Die Brüstungen der getrennten Lauben für die Posuner und Sängerinnen begannen ursprünglich weiter hinten. Als man die Verbindung für die Orgel herstellte, musste man wegen dem recht hoch liegenden Haupteingang mit der Brüstung nach vorne Richtung Chor ausweichen und für die neue, durchgehende Orgel-Laube an den Säulen Aussparungen ausstechen.

Es ist nun gut möglich, dass man die Aussparungen zuerst passend zu der anschliessenden alten Brüstung machte, und erst später feststellte, dass die neue, nun durchgehende Verbindungs-Laube, so zu viel aus dem Blei käme (Die Portlauben der Mädchen und Knaben sind nicht exakt auf dem gleichen Niveau) .

Abhilfe brachte die Vergrösserung der Aussparung nach unten bei der höhergelegenen Laube der Knaben. Die auf der Oberseite entstehende Lücke wurde dann mit einem passenden Holzstück ausgeflickt.
